Beschichtung eines Binnenschiffes – Fahrstrecke Rhein-Main-Donau

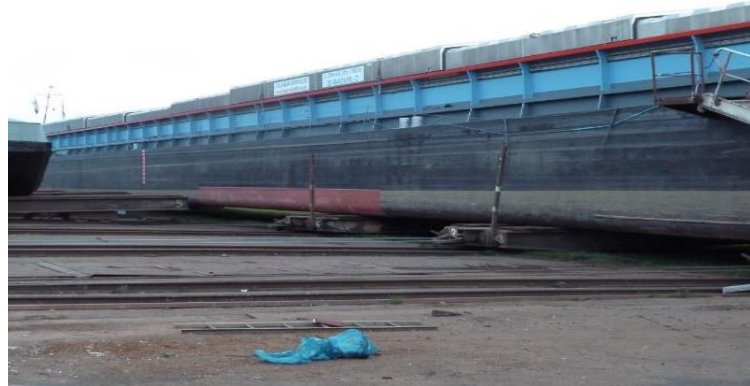
Beschichtung mit AMC

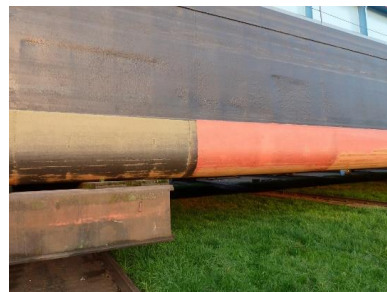
Rote AMC Beschichtung

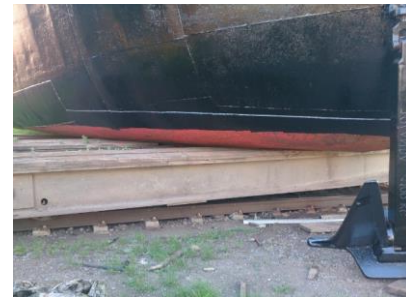
Oberhalb der AMC Beschichtung bisheriges Antifouling
